Inspektionsrapport

1. ANLÄGGNINGSGENOMGÅNG

Adress: Båtklubb xxx

Övrig Information: Privat båtklubb, yttre bojer inspekterade

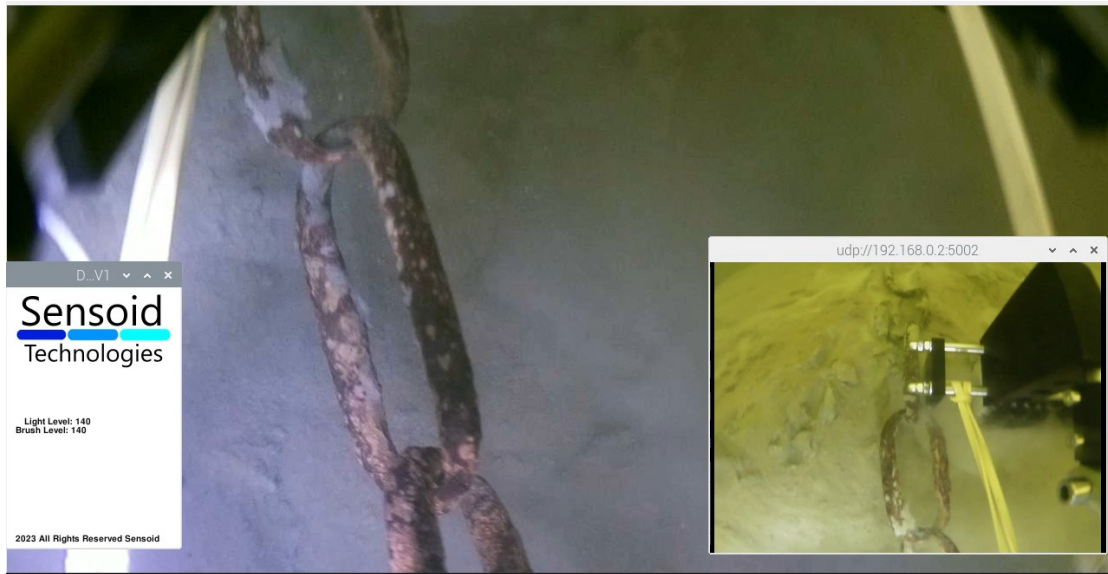
4.1.1. Punkt 1

Status [0 -100%]: 10%

Bedömning: kedjan är kraftigt korroderad. Rekommenderar byte.

Djup: ca 8m

Bedömning: Länkar korroderade med reducerad diameter. Kraftig rost.

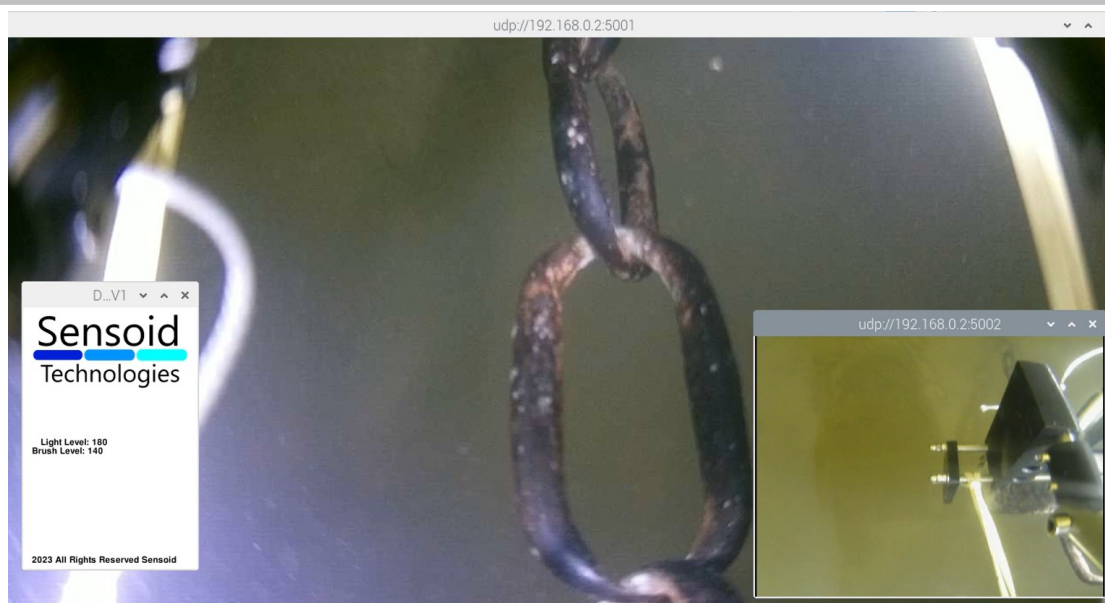
4.2.1. Punkt 1

Status [0 -100%]: 10%

Bedömning: kedjan är kraftigt korroderad. Rekommenderar byte.

Djup: ca 8m

Bedömning: Länkar korroderade med reducerad diameter. Kraftig rost.

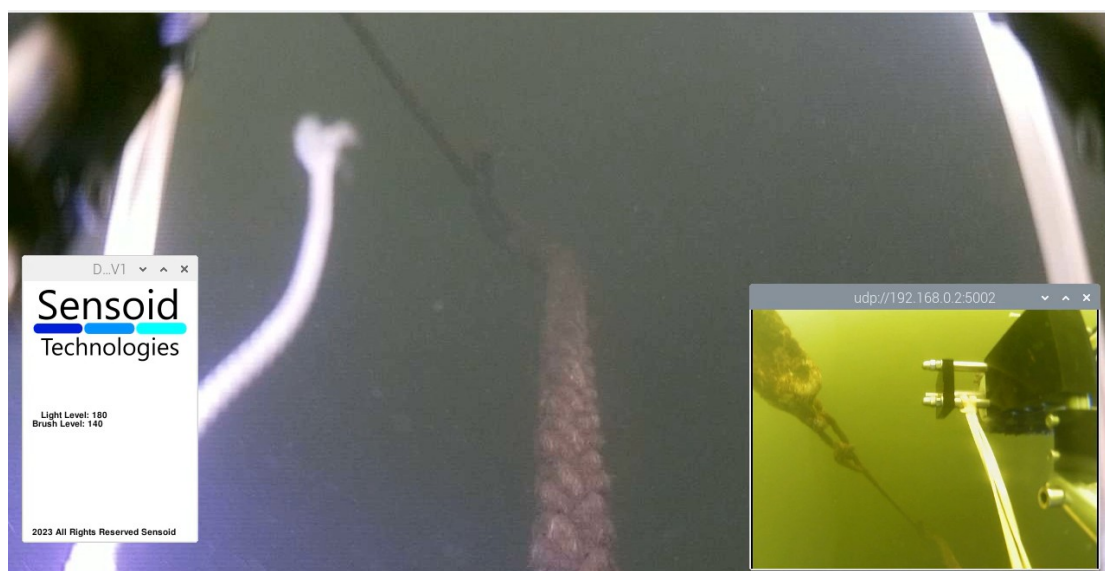
4.3.1. **Punkt 1**

Bedömning: bojen är förtöjd med lina.

Djup: ca 4m

Bedömning: Knuten flytboj vid ca 4m
